东南大学  
SOUTHEAST UNIVERSITY

# 气瓶安全使用知识培训（二）

# 塔里木油田“5·5”氧气瓶爆炸事件

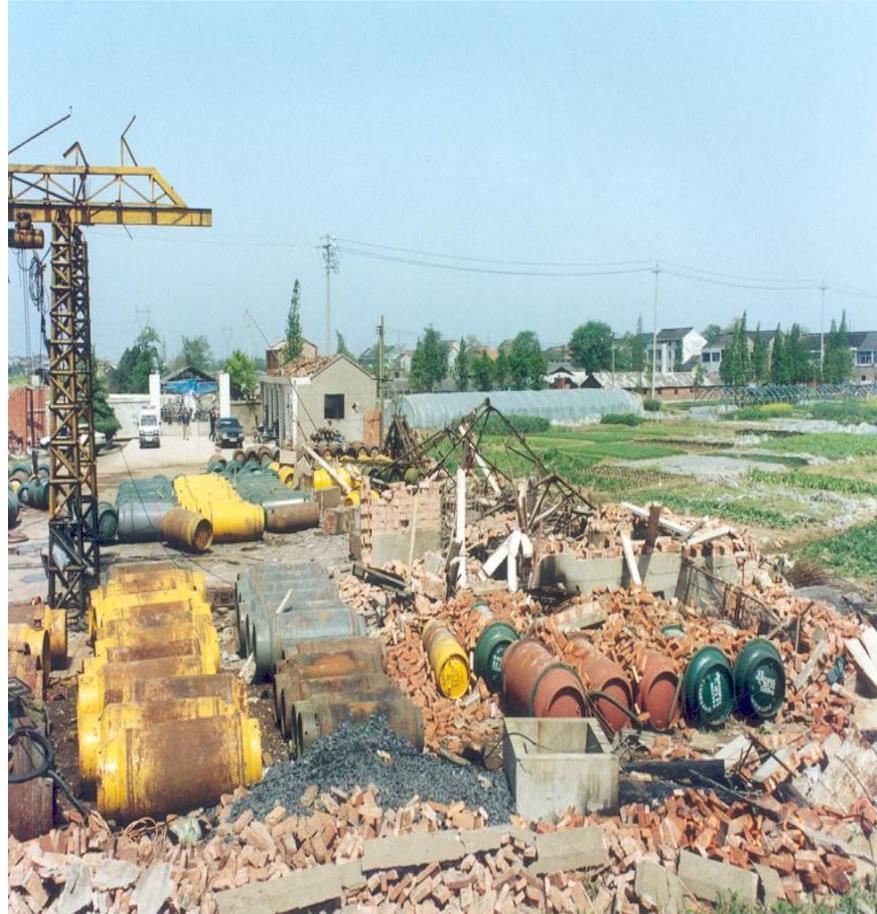
2002年4月12日，江苏省常州市城南钢瓶检验站环氧乙烷气瓶爆炸，死亡3人，重伤1人。

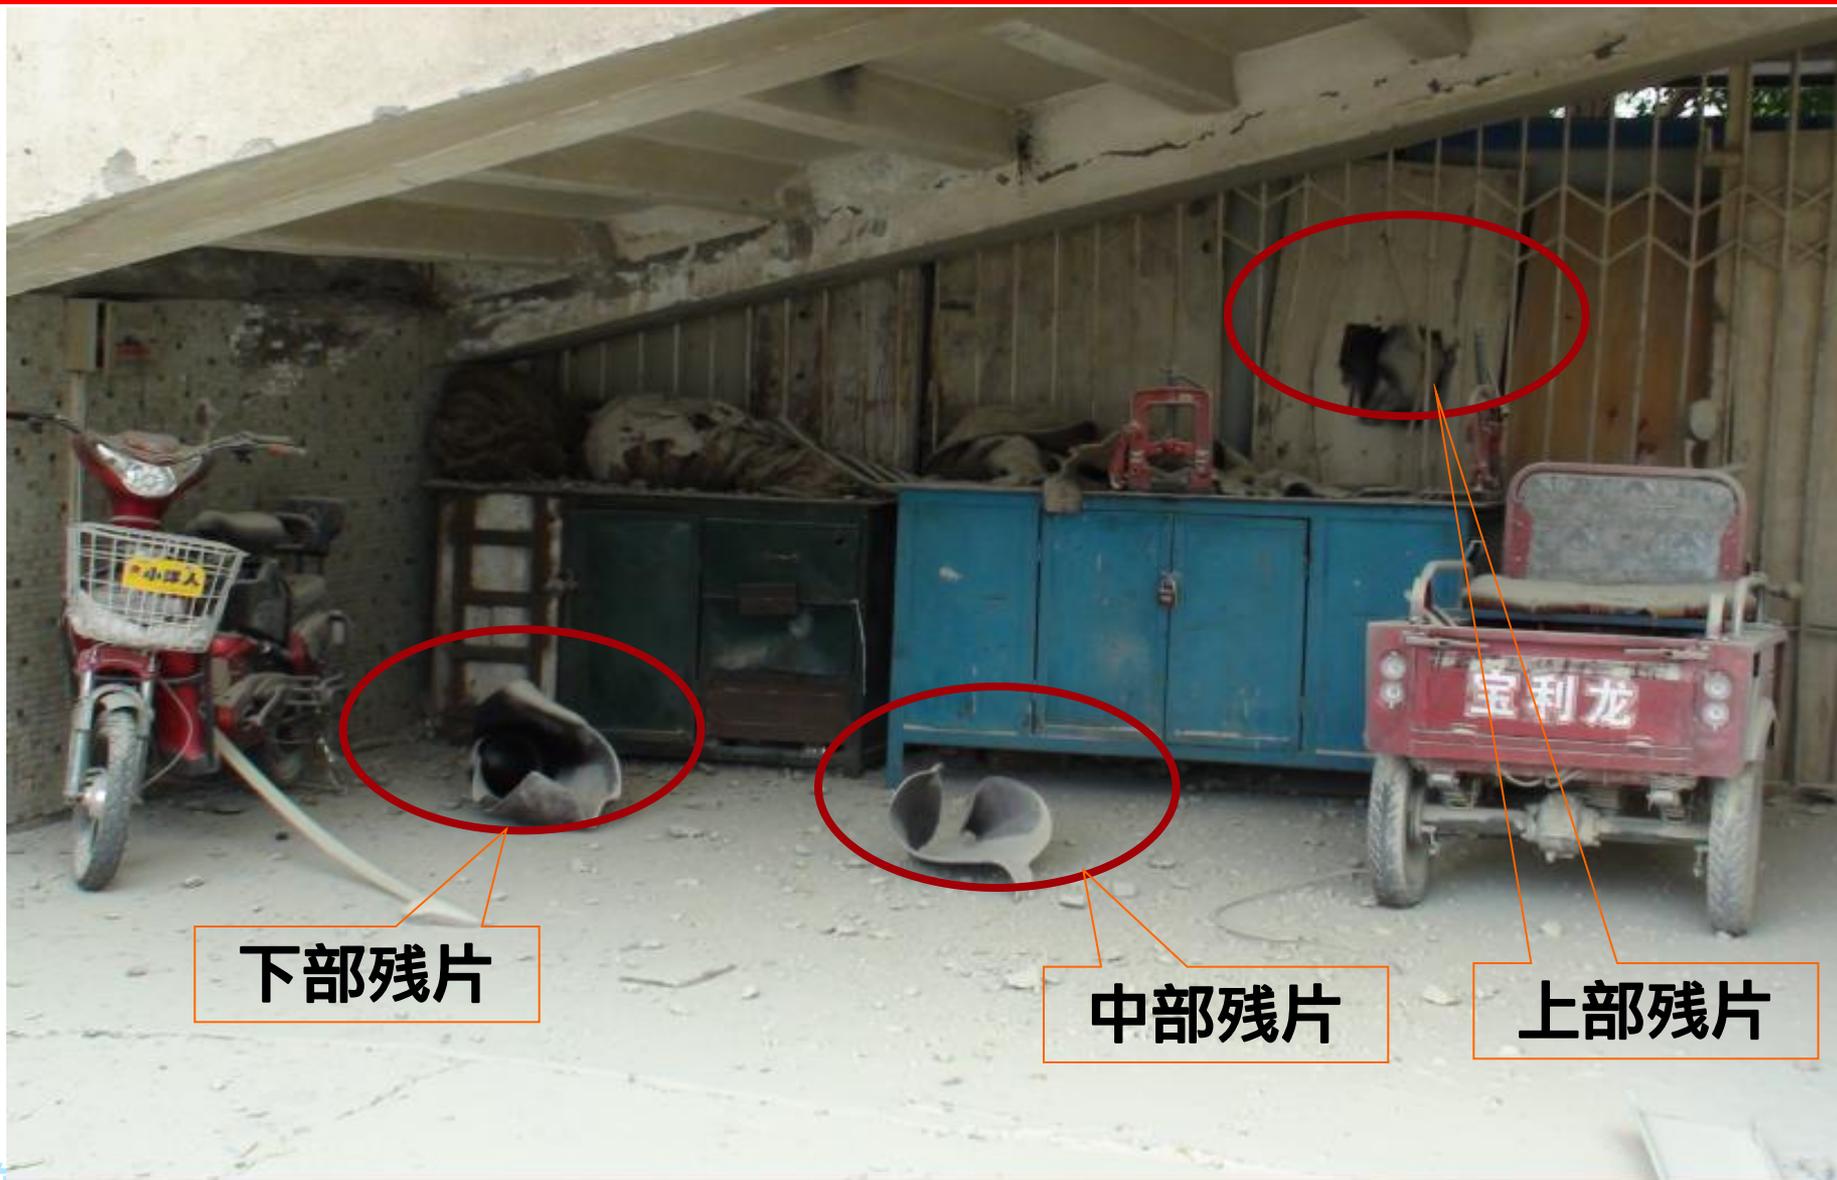
2011年5月5日17:40，塔里木油田矿区物业服务中心水电维修班气焊工卢X完成钢板切割任务后，在收拾作业现场、关闭氧气瓶减压阀时突然发生了氧气瓶爆炸事件。

爆炸现场没有发生人员伤亡，直接经济损失约500元。氧气瓶从中部炸裂为三块，飞向东北方向。其中：瓶体上部1块重19.4Kg，飞入附近墙体中；另外2块（瓶体中部1块重12.8Kg、瓶体尾部1块重23.4Kg），爆炸后散落在附近地面上。

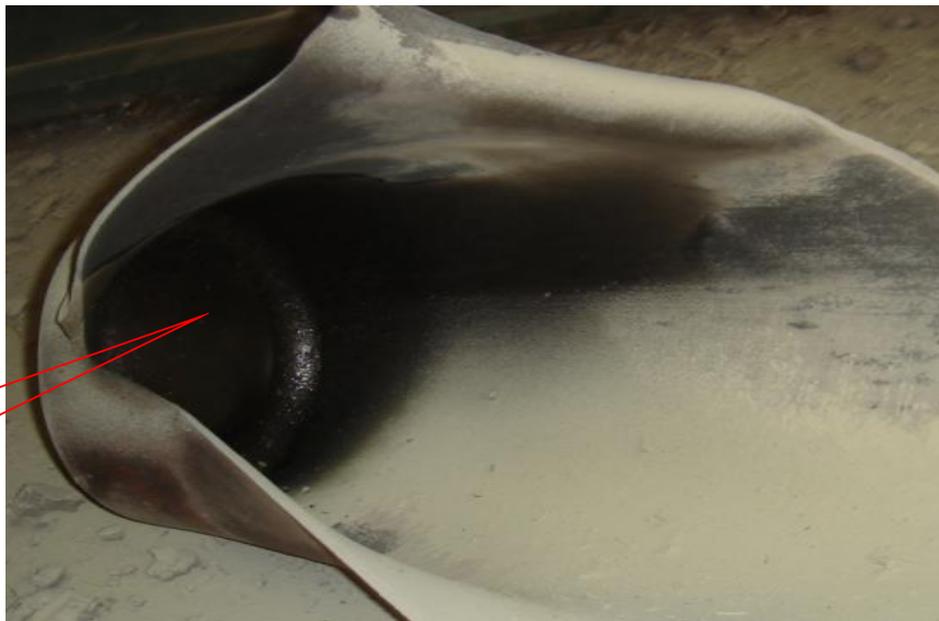
疑似油性  
物质

1. 在氧气瓶底部有油性物质。油性物质接触高纯度氧气发生化学反应，并释放热量，直接导致了爆炸发生。

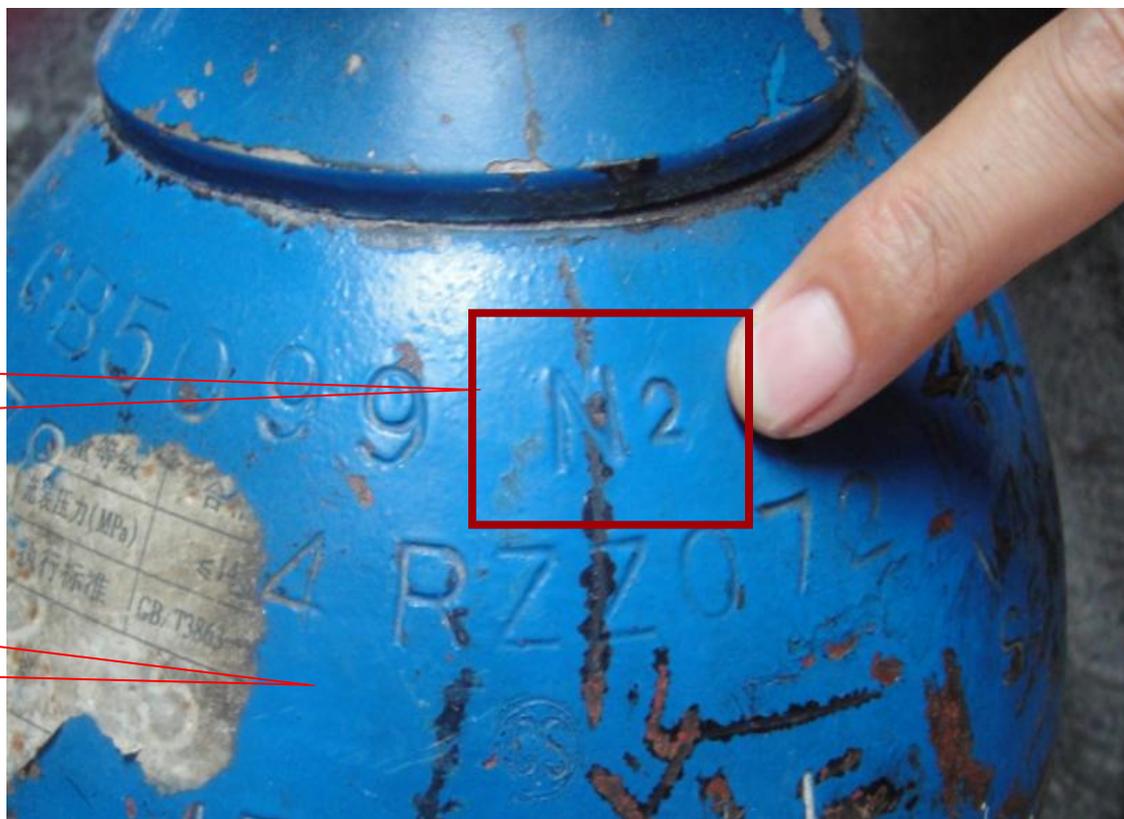
2.该氧气瓶出厂标定为氮气瓶,但氧气生产厂违反国家质监局锅发【2000】250号《气瓶安全监察规程》中严禁气瓶混用规定,擅自改充氧气,并涂改为天蓝色。

(氮气瓶为黑色,  
氧气瓶为天蓝色)

氮气瓶钢  
印标识

天蓝色氧  
气标识

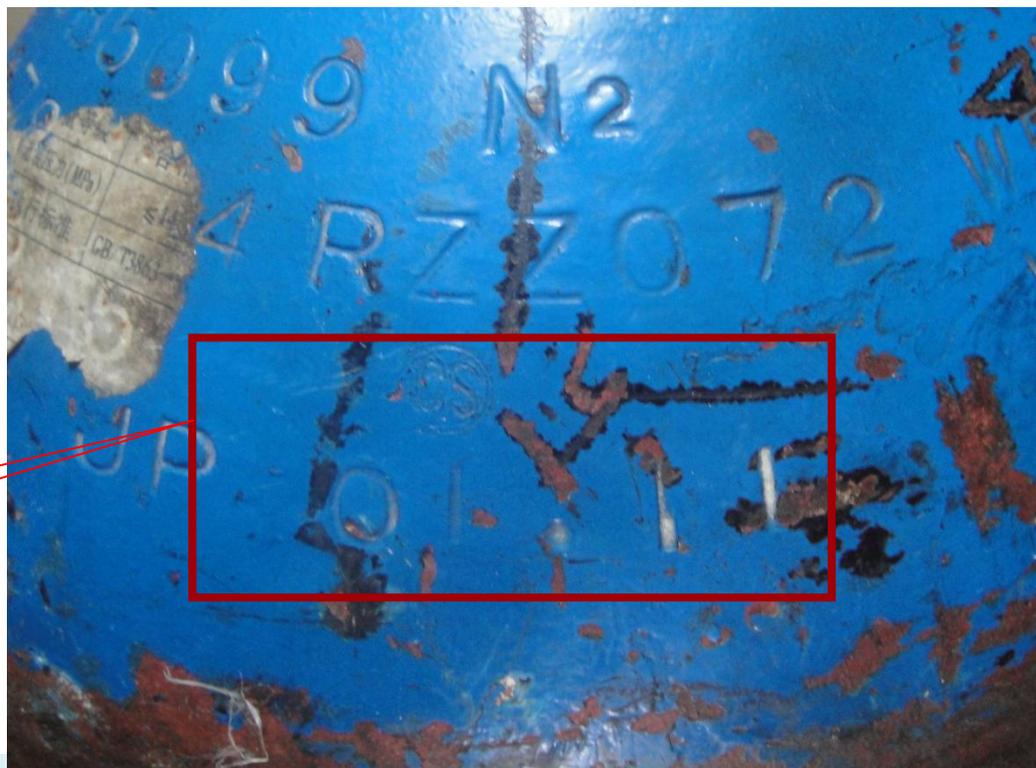
检验标记

3.该氧气瓶显示最后检验日期为2001年11月，**按照国家质监局**锅发【2000】250号《气瓶安全监察规程》**每3年检验1次规定**，已经有3次漏检，累计10年没有检验，而且生产厂不能提供该气瓶的历史检验报告。
