两起触电事故案例 及分析

一、非焊工无防护 焊把漏电一人亡

二、非电工私自接线、电源箱带电人亡

天津电力建设公司
蓝巢管理学院职业安全教育培训课件

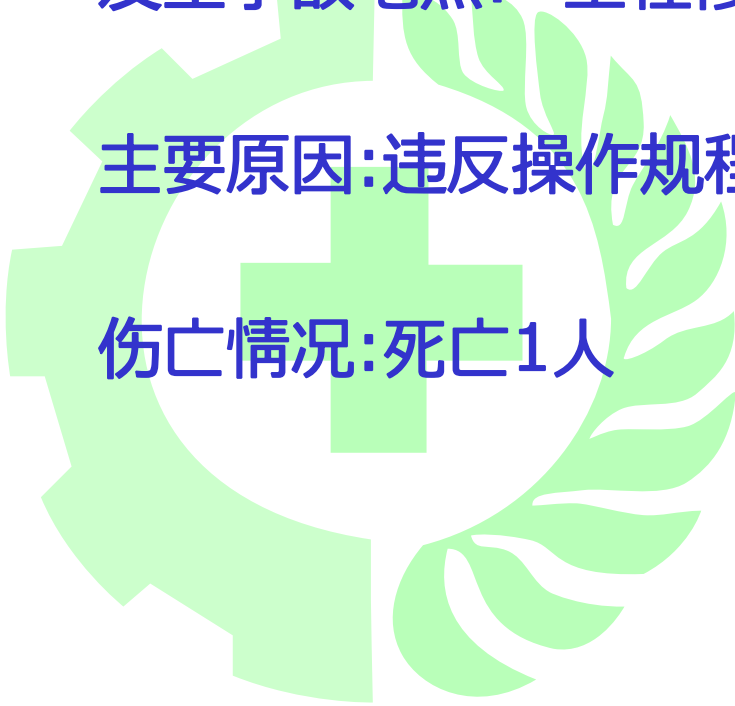
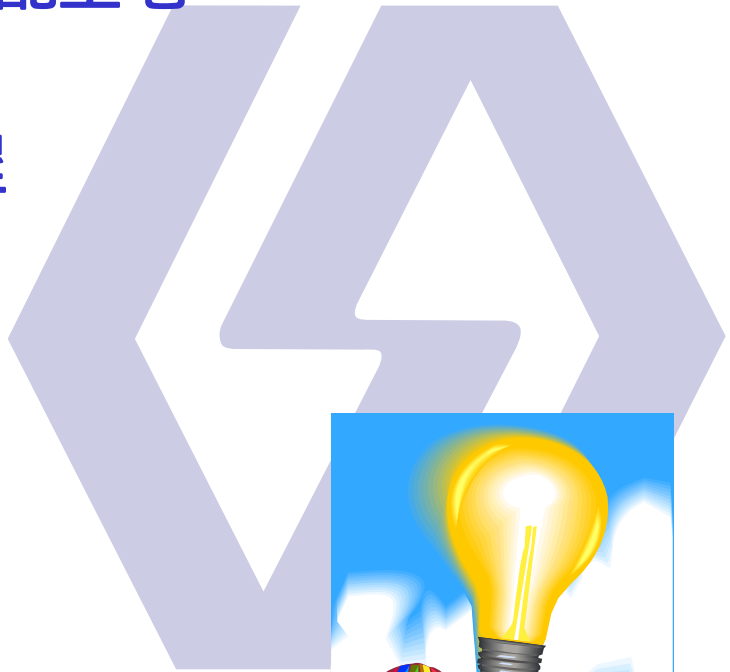
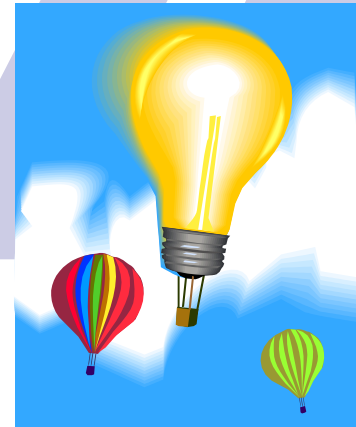
修配工地二级车工丁××(男,21岁,二级车工),打完球洗澡后,脚穿布底鞋,光着上身来到张力配制平台(非本人作业时间),拿起一个电焊面罩,站在焊工陈××背后看他施焊.过了一会儿说:“你焊的不好,给哥们,看我焊的!”陈××从背后把焊把递给他,丁执着过焊把就倒在了平台上,脸朝上,右手拿着的焊把贴在左胸。急送卫生抢救,发现左胸有电灼烧伤痕迹,系电流击穿心脏,抢救无效死亡。

(1) 非焊工进行焊接，且未穿戴个人防护用品（未戴焊工手套，未穿绝缘鞋），是造成触电事故的主要原因。

(2) 电焊把钳根部接头漏电是事故发生的直接原因。

(3) 焊工把自己工具给非焊工操作，违犯劳动纪律，是发生事故的原因之一。

- (1) 工器具在使用前必须进行检查，有缺陷不得使用。
- (2) 非电焊工不得施焊工。
- (3) 焊接作业必须正确使用个人防护用品。
